# Wartung der Anti-Rotations-Mechanik

From:  
<https://dokuwiki.nilab.at/> - NiLAB GmbH  
Knowledgebase

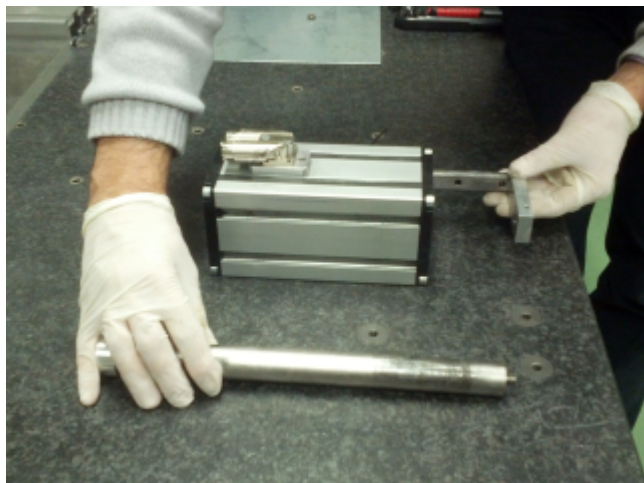
## Schieber herausgleiten lassen

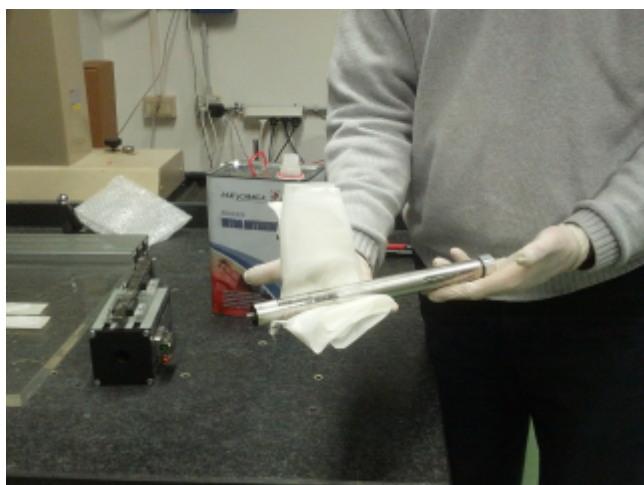
## Reinigung des Schiebers mit Edelstahl-Reinigungsmitteln

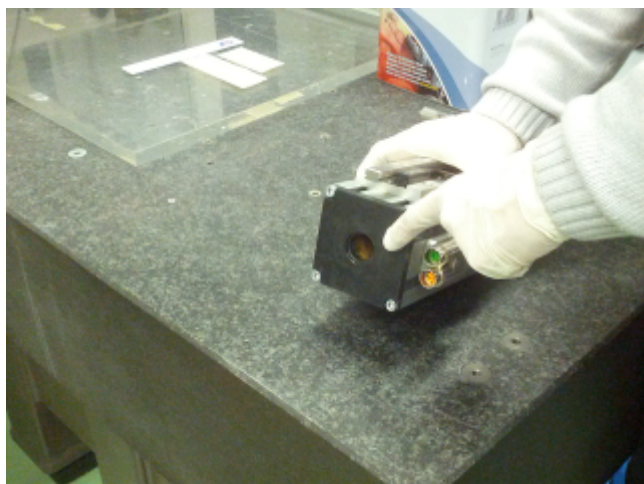
## Reinigung des Kunststofflagers am Motor hinten und vorderer Flansch

Hinweis: Bitte prüfen Sie, dass sich keine Verunreinigung im Motor befindet, indem Sie in die Motoröffnung schauen. Falls Verunreinigung vorhanden ist, entfernen Sie diese mit Druckluft in den Motor.

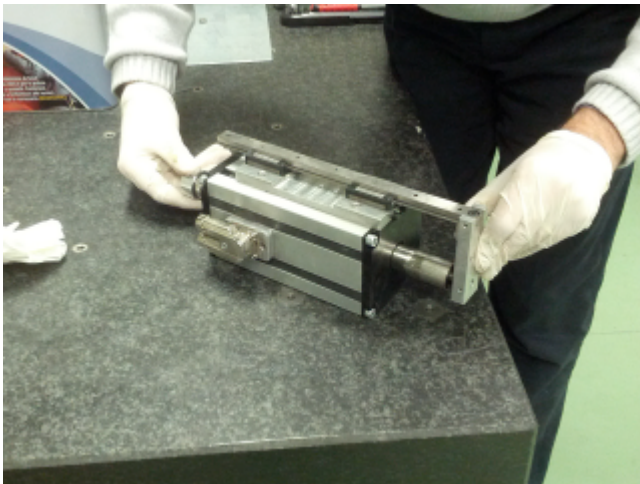
### **Schieber einschieben**

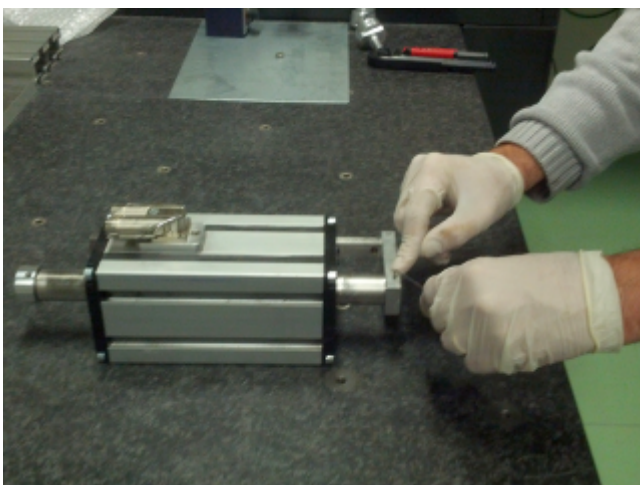
### **Vorderen Flansch mit den Schrauben wieder befestigen**

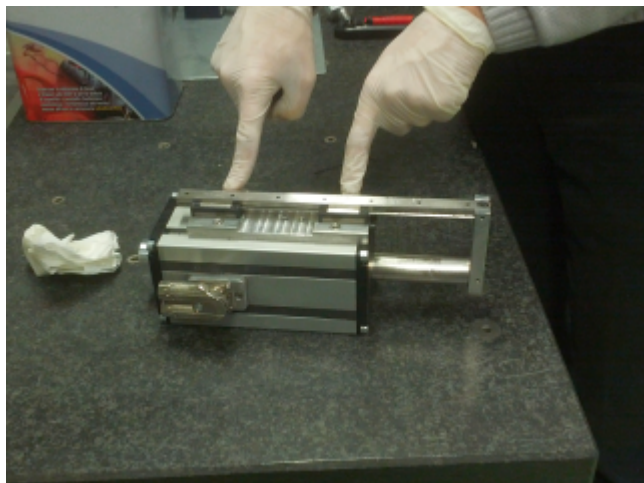
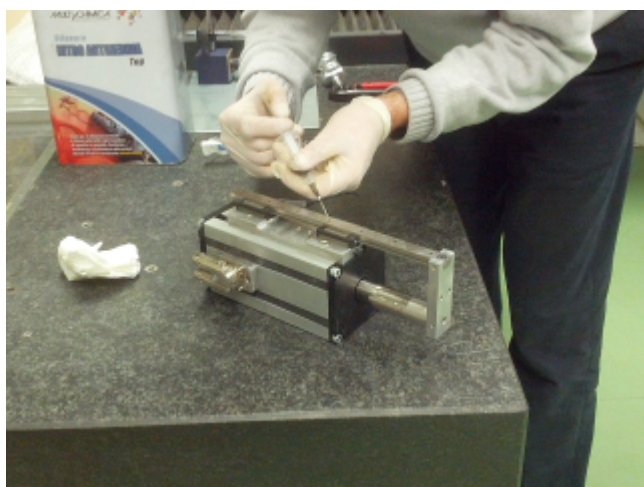
### **Blöcke der Linearführung schmieren**

Bitte folgen Sie dem vom Hersteller der Linearführungen empfohlenen Schmierintervall, -verfahren und -mitteltyp unter Berücksichtigung der Anwendungsbedingungen.
